# ISTRUZIONI life

**Art. 0512/P - 0512/2/P -  
0512/3/P - 0512/4/P**

# ISTRUZIONI *revivre*

**Art. 484020**  
**Art. 774035**

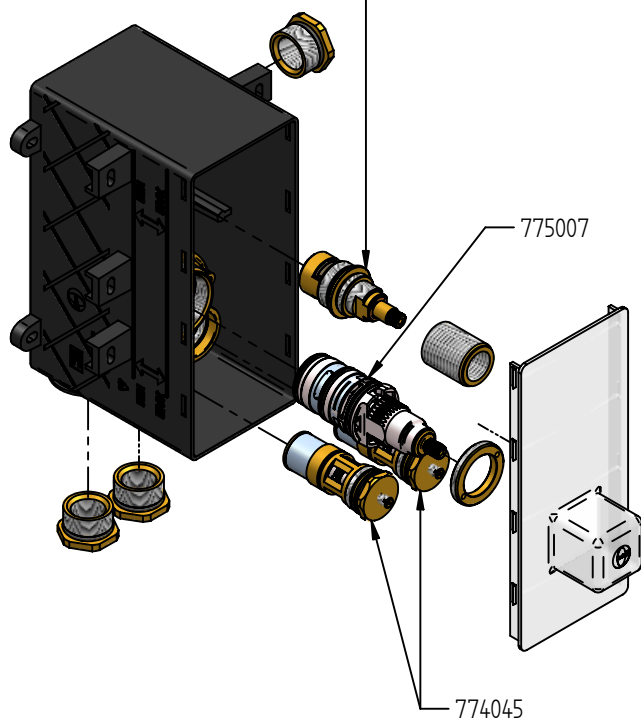
## RICAMBI / SPARE PARTS

COD. 035346

COD. 035345

COD. 035344

COD. 055134

COD. 774045

COD. 775007

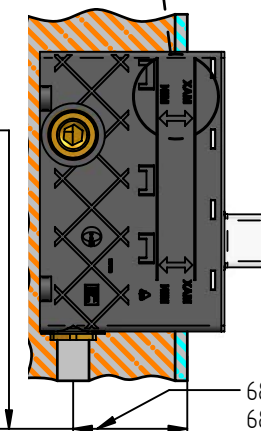
SCOSTAMENTO CONSIDERATO A MURO FINITO COMPRESO DI RIVESTIMENTO

LIMIT MEASURE AT ENDED WALL INCLUSIVE OF COVERING

56 - 80

68 MISURA IDEALE  
68 IDEAL MEASURE

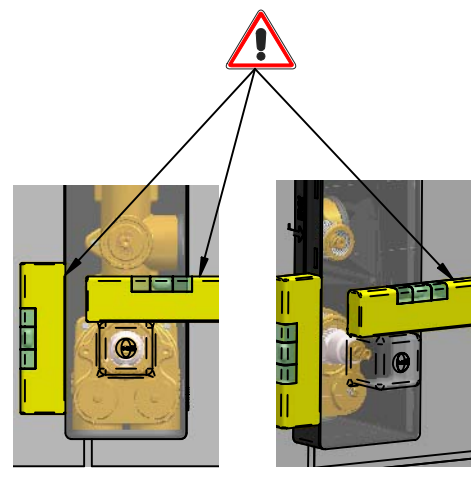
SOSTITUZIONE VITONE ART. 055034  
RIGHT CERAMIC VALVE REPLACEMENT ART. 055034

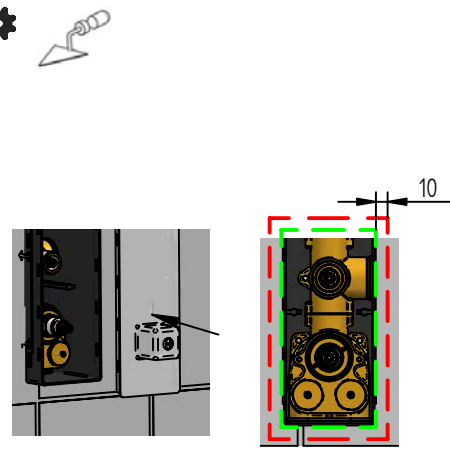
Dimensioni piastra  
Wall plate dimensions

100x210
