RICAMBI / SPARE PARTS

ISTRUZIONI revivre

ufficio tecnico BELLOSTA
C.A. 03/18 ISO 9001:2015

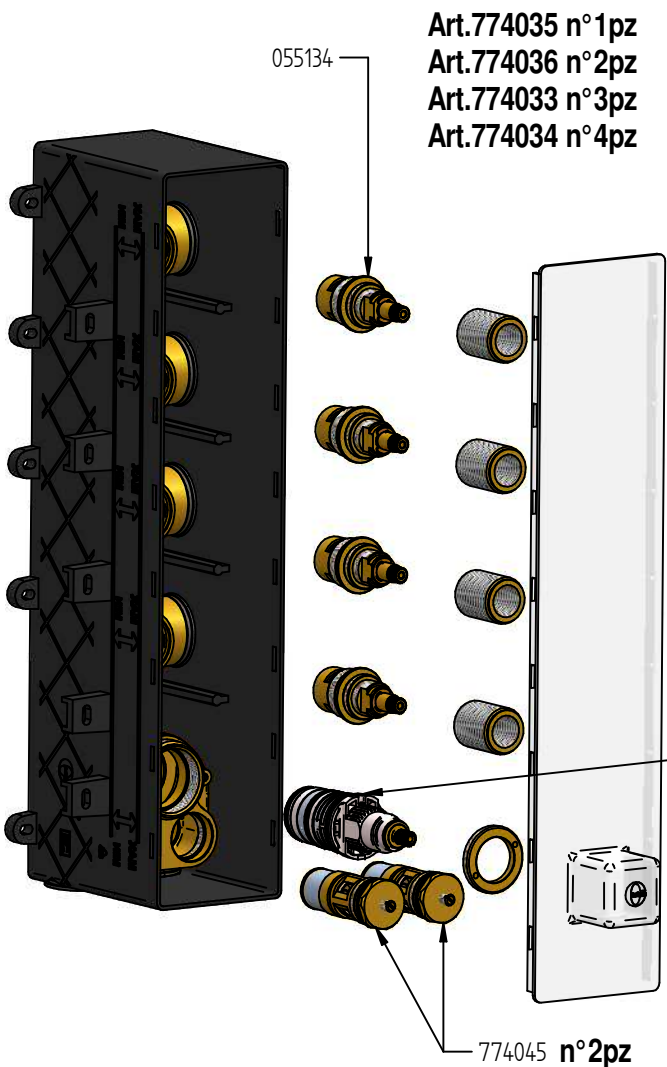
COD. 055134

COD. 774045

COD. 775007

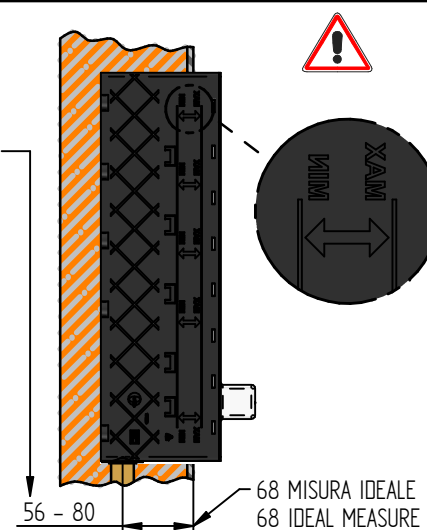
SCOSTAMENTO CONSIDERATO A MURO FINITO COMPRESO DI RIVESTIMENTO

LIMIT MEASURE AT ENDED WALL INCLUSIVE OF COVERING

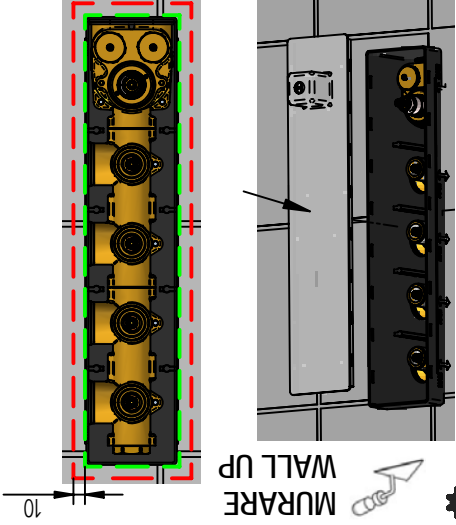
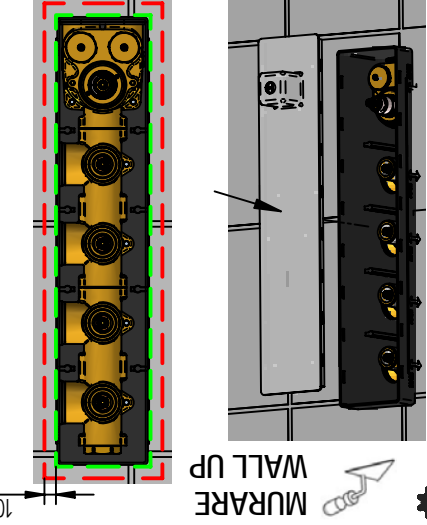
Dimensioni piastra Wall plate dimensions

Art.774035 100x210
Art.774036 100x280
Art.774033 100x350
Art.774034 100x420

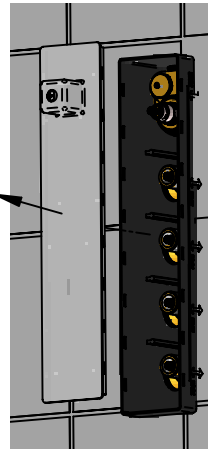
VERIFICA IMPIANTO

PLANT CHECK

OPEN / CLOSE

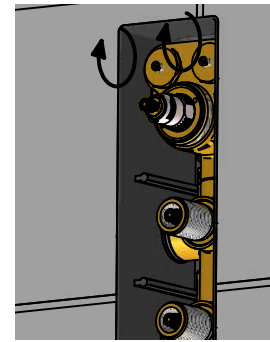
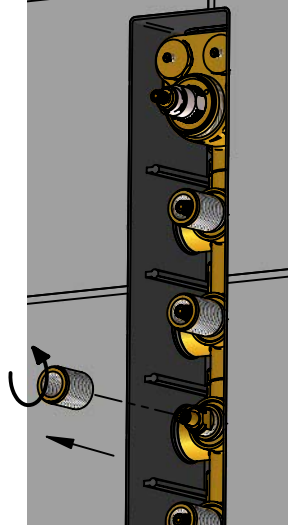
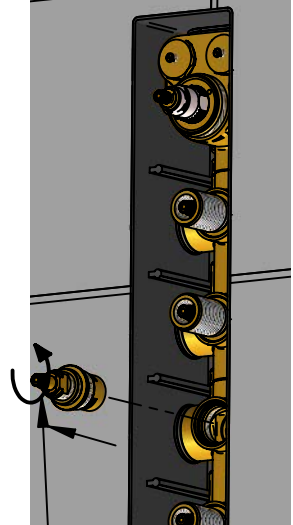
SOSTITUZIONE VITONE ART. 055034
RIGHT CERAMIC VALVE REPLACEMENT ART. 055034

CH 14 mm

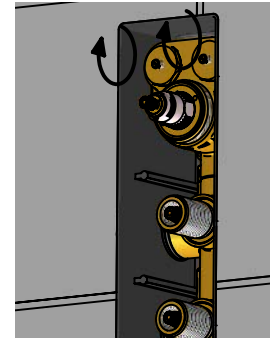
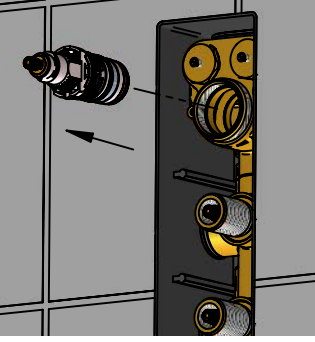
SOSTITUZIONE CARTUCCIA ART. 775007
THERMOSTATIC VALVE REPLACEMENT ART. 775007
