# GUIDA PRATICA

2014 PRIMA EDIZIONE

# COPRIMURO IN Marmoresin<sup>®</sup>

## GUIDA ALLE APPLICAZIONI

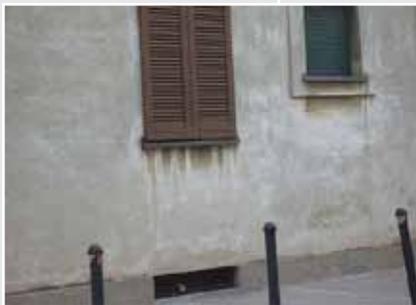
### **DILAVAMENTO**

Azione erosiva esercitata dalle acque meteoriche scorrenti che portano alla decozione superficiale.

#### **Cause patologiche del degrado**

Composizione chimica della pioggia.  
Presenza di efflorescenze saline di colore bianco sul paramento, non più protetto dall'intonaco.

#### **Intervento di conservazione**

Pulitura con aria compressa e/o acqua nebulizzata, eventuali croste persistenti saranno rimosse con l'utilizzo di spazzole morbide. Consolidamento tramite latte di calce ed una protezione finale mediante utilizzo di adatti prodotti idrorepellenti in solventi organici da applicare a spruzzo e coprimuro in marmoresin® con adeguato gocciolatoio a 45° da 4 cm.

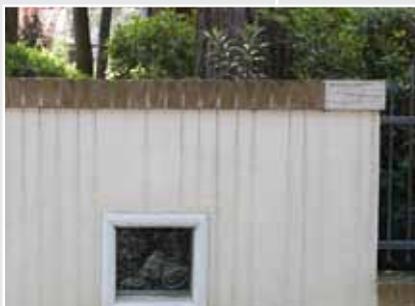
### **EFFLORESCENZE**

Formazione cristallina di Sali solubili sulla superficie del manufatto, prodotta da fenomeni di migrazione ed evaporazione dell'acqua, generalmente biancastra e poco coerente.

#### **Cause patologiche del degrado**

Acque meteoriche, umidità, composizione chimiche.

#### **Intervento di conservazione**

pulitura a secco con spazzole, impacchi di argilla, applicazione di primal. Consolidamento tramite latte di calce ed una protezione finale mediante l'utilizzo di adatti prodotti idrorepellenti in solventi organici da applicare a spruzzo e protezione finale del muro o parapetto, con coprimuro in marmoresin® avente gocciolatoio a 45° di almeno 4 cm.

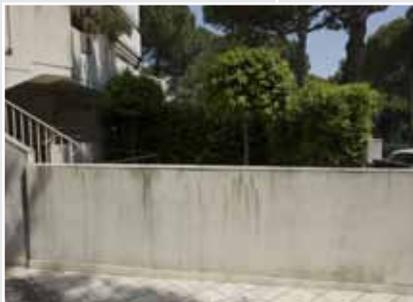
### **Approfondimento di Efflorescenze**

il coprimuro in cotto e i masselli in calcestruzzo vengono molto spesso impiegati per rifinire e proteggere elementi architettonici di vario genere quali muri, parapetti, gronde, balconi ecc. essi vengono applicati in maniera semplice e raffinata. Dopo il primo impatto gradevole di fronte all'elemento così rifinito, con il tempo iniziano a verificarsi delle fastidiose ed anti estetiche colature in corrispondenza dei giunti tra un elemento e l'altro. L'inconveniente sopradescritto compromette molte volte l'estetica ed il decoro di una facciata.

Quanto detto avviene a causa dell'acqua sia sotto forma di pioggia che di umidità, neve, rugiada che a contatto dei sali contenuti nel manufatto e nell'intonaco provoca un fenomeno chiamato efflorescenza. Crea un degrado che si manifesta con la comparsa di macchie di varie colorazioni in genere biancastro e di natura alcalina, generalmente sull'intonaco, ma anche sul manufatto, dovute a depositi cristallini di Sali solubili portati in superficie. Tali sali solidificandosi, tendono ad aumentare di volume e quindi a comprimere i materiali del manufatto fino a spingere gli strati superficiali alla caduta.

#### **Soluzione tecnica:**

il coprimuro in marmoresin® è il prodotto ideale perché ciò non avvenga, completamente impermeabile e soprattutto il suo gocciolatoio a 45 ° non permette all'acqua di tornare sul muro.

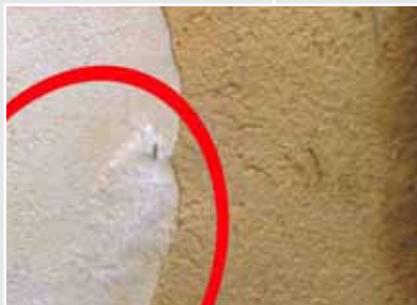
### **SFARINATURA**

polverizzazioni da parte di intonaco  
cause patologiche del degrado  
acque meteoriche, umidità, agenti chimici,  
proprietà meccaniche

#### **intervento di conservazione**

pulitura ad aria compressa e acqua nebulizzata  
iniezione di malta e consolidamento con latte di calce. Asportazione puntuale di materiale incoerente all'interno delle fessure per mezzo di piccole spazzole e di bidone aspiratutto. Protezione dei muri con coprimuro in marmoresin® con gocciolatoio a 45° di ameno 4 cm.

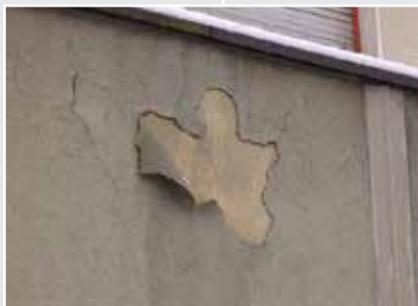
### **DISTACCO INTONACO**

soluzione di continuità tra strati superficiali del materiale sia tra loro che rispetto al substrato prelude in genere alla caduta del materiale stesso.

#### **Cause patologiche del degrado**

Acque meteoriche, oscillazioni termiche, dissesti statici, proprietà meccaniche

#### **Intervento di conservazioni**

Pulitura ad aria compressa e acqua nebulizzata eventuale incollaggio con adesivi, iniezioni di malta. rifiniture con spazzole e bidone aspiratutto, stuccatura finale ed eventuale sigillature. protezione con Coprimuro in Marmoresin®.

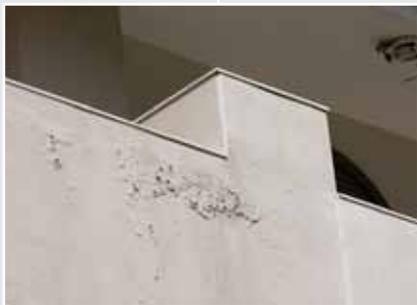
### **RIGONFIAMENTO E DISGREGAZIONE**

Stadio avanzato di decoesione, caratterizzato dal distacco dei granuli o cristalli sotto le minime sollecitazioni meccaniche. comporta un sensibile peggioramento delle caratteristiche meccaniche originarie ed un eventuale aumento di porosità.

Successivamente si assiste ad un sollevamento superficiale del materiale, di forma, colore e consistenza variabile, ciò è dovuto all'infiltrazione dell'acqua.

#### **Cause patologiche del degrado**

acque meteoriche, oscillazioni termiche, vento, agenti biologici.

#### **Intervento di conservazione**

Pulitura con spazzole e aria compressa, interventi di consolidamento, stuccatura finale con legante idraulico additato da resine epossidiche, e protezione con coprimuro in marmo resina munito di gocciolatoio a 45° lungo 4 cm che

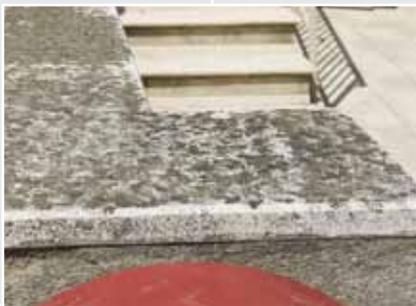
### **ACCUMULO**

Accumulo di materiale estraneo di varia natura quale: polveri, terriccio, guano di piccione ....

#### **Cause patologiche**

Smog, vento, agente biologici, intervento dell'uomo, viene a formarsi una patina oscura la maggior parte delle volte assorbita dal materiale.

Alcune di queste sostanze colano a causa delle

piogge e macchiano il muro sottostante.

### **Intervento di conservazione**

Intervento generale tramite spray d'acqua nebulizzata, raschiatura con spazzole e trattamento con prodotto siliconico idrofugo, oppure per risolvere il problema utilizzare coprimuro in marmo resina con gocciolatoio a 45° lungo almeno 4 cm.

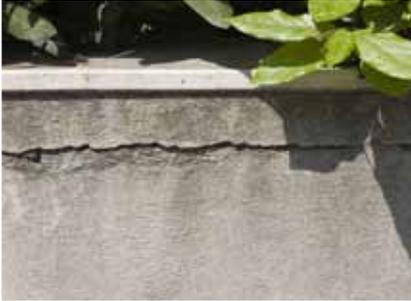
### **FESSURAZIONE E SCAGLIATURA**

Degradazione che si manifesta con la formazione di soluzioni di continuità del materiale, con distacco macroscopico delle due parti: da cui fessura, e distacco di parti da cui scaglie.

#### **Cause patologiche**

Fessurazioni dovute a lieve cedimento strutturale causati da infiltrazioni d'acqua

#### **Intervento di conservazioni**

Previa eliminazione casa contorno (operazione di consolidamento strutturale) si eseguirà una pulizia della fessura con aria compressa. una eliminazione puntuale del materiale non più coerente con il supporto tramite utensili di piccole dimensioni avendo cura di intervenire nelle parti interessate. successiva si effettuerà una operazione consolidante malta di calce esente da Sali solubili eventualmente caricate con resine epossidiche. l'iniezione avverrà solo in profondità, superficialmente si effettuerà una sigillatura utilizzando malte di calce esente da Sali solubili e caricata con resina acrilica. E il muro o parapetto protetto con il coprimuro in marmo resina.
