**CitiusPremix**

**CITIUS PREMIX  
YOĞUŞMALI KOMBİ**

**CITIUS PREMIX 14/20/24/28 HM/HCH/HST**

**SERVİS  
KILAVUZU**

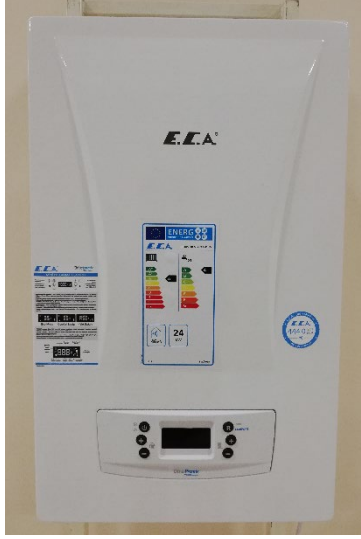
- **Ön Kapak Demontaj:** Ön kapak, yan saclar ve alt şaseyi birleştiren 2 adet vida sökülür ve ön kapak çıkarılır.

**Tork:**  $4\pm 0,4$  Nm

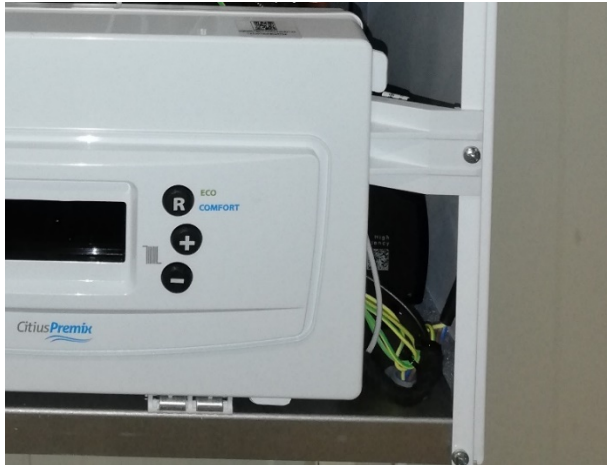
- **Yan Panel Demontajı:** Kumanda panelini yan kapaklara sabitleyen 2 adet vida sökülür.

**Tork:**  $3\pm 0,3$  Nm

**NOT:** Tüm parça değişimleri yan panel sökülmeden yapılabilmektedir. Yan panel demontajı bilgi amaçlı verilmiştir.

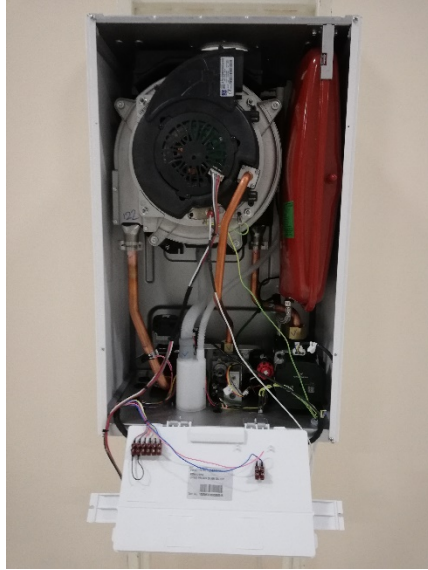
Yan kapaklar ile alt şase ve gövdeyi birleştiren 4 adet vida sökülür.

Tork:  $4 \pm 0,4$  Nm

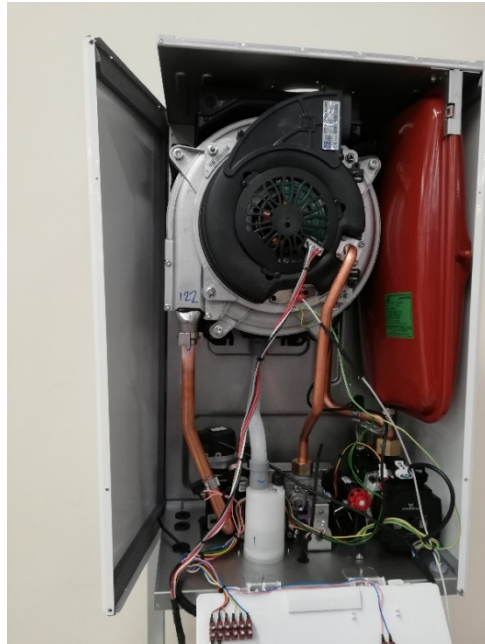
Yan kapaklar çıkarılır.

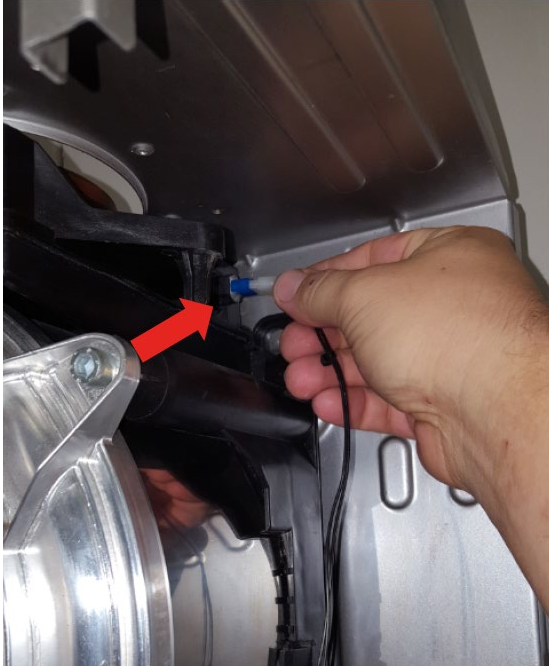
Baca gazı sensörünün sökülmesi ve takılması: Baca gazı sensörü resimde gösterilen bağlantı noktasına takılır.

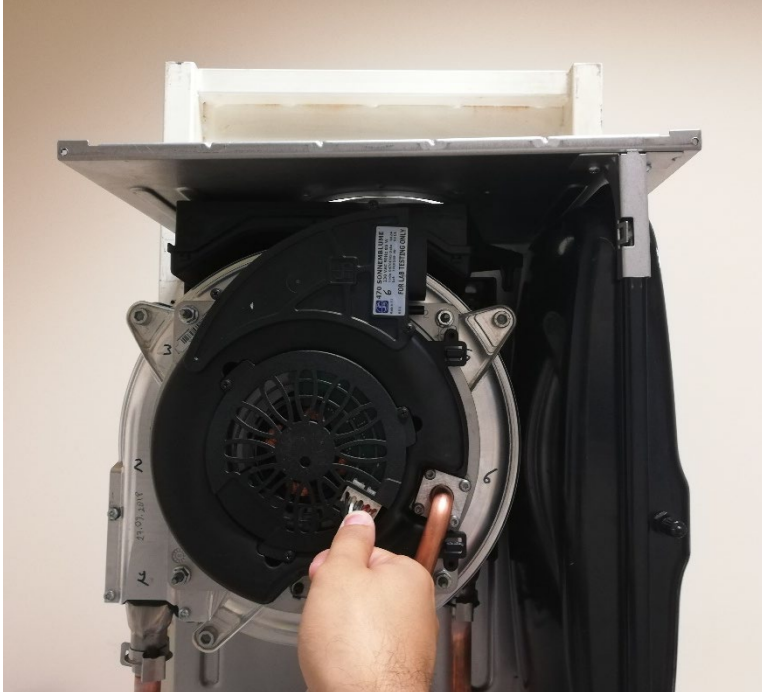
- **Fan kablolarının sökülmesi – takılması:** Fan modülasyon ve fan besleme kabloları resim de gösterildiği gibi takılır.

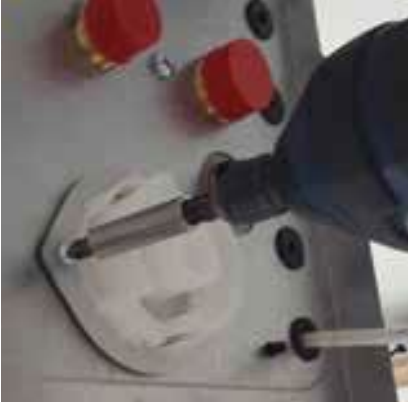
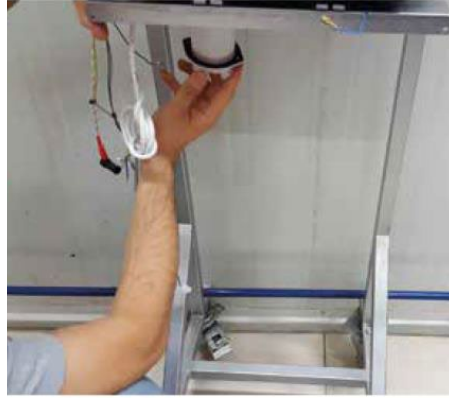
Sifonu komple sökmek için alt şaseye bağlı olan 2 adet vida sökülür  
Tork:  $1,8 \pm 0,1$  Nm

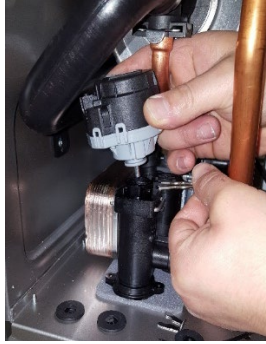
- **Motorize Valf Montaj – Demontaj:** Manifold ve motorize valfin sabitlenmesini sađlayan klips sökölerek motorize valf çıkarılır.

Motorize valfin kablosu resimdeki gibi takılır.

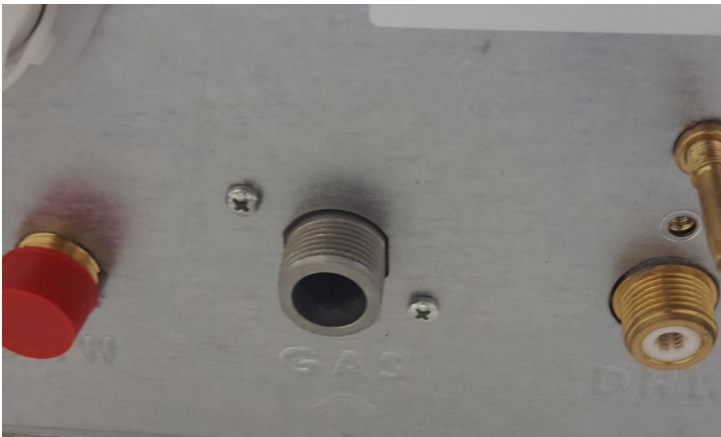
• **Gaz Valfi Montaj – Demontajı:** Gaz valfini alt şaseye sabitleyen 2 adet cıvata sökülür.

Tork:  $3 \pm 0,3$  Nm

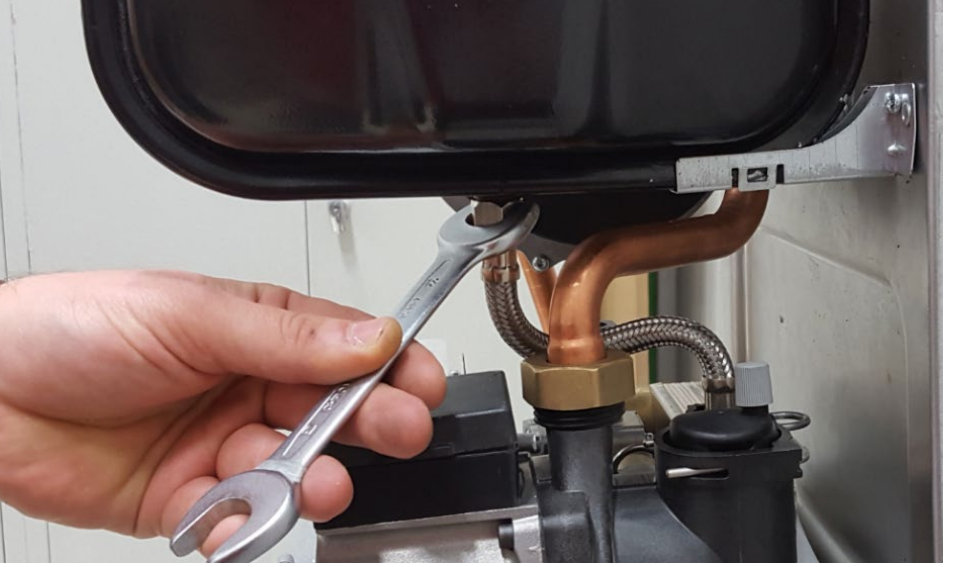
Genleşme tankı ile flex hortumun bağlantı somunu alyan anahtar ile sökölür.

**Tork:** 10±0,5 Nm

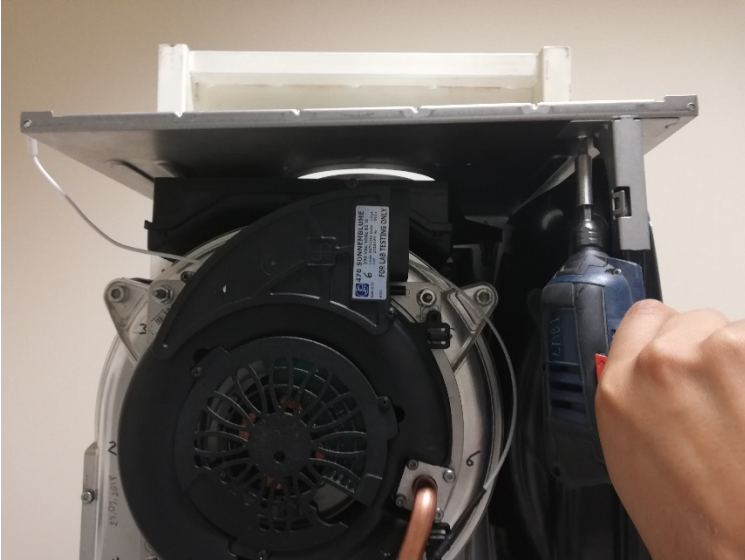
Genleşme tankı tutucu braketleri sökölür.

**Tork:** 4 ±0,4 Nm

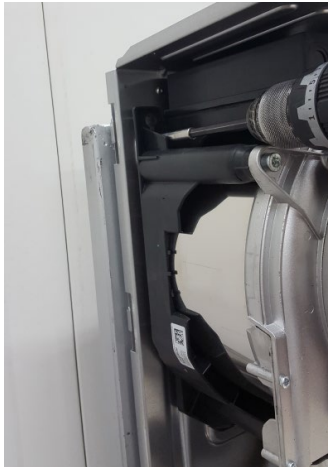
Eşanjörü arka saç plakaya bağlayan vidalar sökülür. Valmex eşanjöre sahip modellerde 4 adet vida mevcutken, Condevo eşanjöre sahip modellerde 3 adet vida mevcuttur. Tork değerleri aynıdır.

**Tork:**  $2 \pm 0,2$  Nm

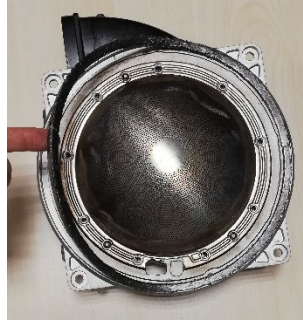
4 adet eşanjör kapak vidası sökülür. Eşanjör kapağını sökürken ve tekrar monte ederken somun sıkma işlemi çapraz olarak yapılmalıdır. Eşanjör kapağı söküldüğünde sızdırmazlığın tekrar sağlanabilmesi için sızdırmazlık contasının değiştirilmesi gerekmektedir.

**Tork:**  $4,5 \pm 0,4$  Nm

Sonnenblume Duraboardının değiştirilebilmesi için yukarıda gösterilen tutucu parçalar esnetilerek duraboard yerinden çıkarılır.Yeni duraboard takıldıktan sonra tutucu saclar ile duraboard sabitlenir. Sonnenblume kapak eşanjörden söküldüğünde sızdırmazlık contası değiştirilmelidir. Sızdırmazlık contasını değiştirirken contanın kanala düzgün bir şekilde yerleştirildiğinden emin olunmalıdır.

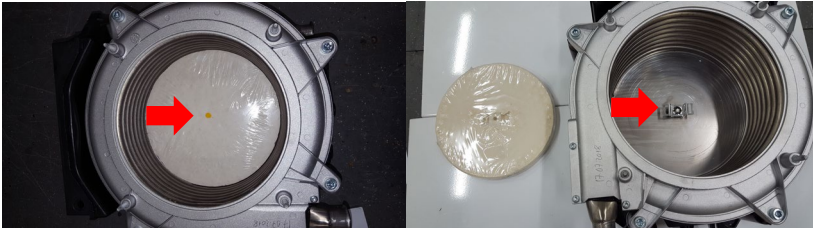
- **Eşanjör Duroboardunun Sökülmesi:** Duroboard sökmek için resimde işaretlenen Duroboard orta noktasından Duroboard delinir. Resimde görünen Duroboard orta bağlantısı ortaya çıkıncaya kadar bu işlem yapılır. Ardından Duroboard çekilip çıkarılır.

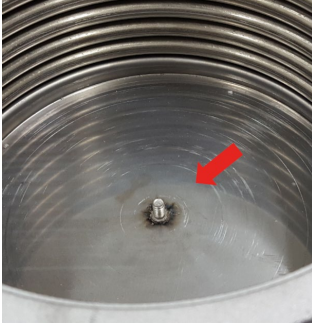
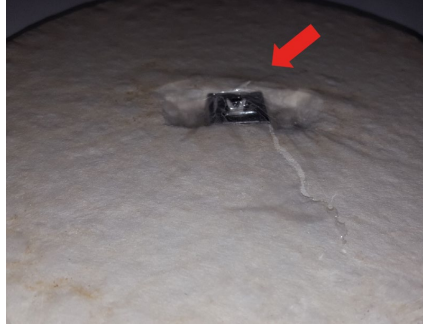
Yeni Duroboard 'ı takmak için eşanjör ortasındaki parça çevrilerek sökülür. Sökülen parça resimde görüldüğü gibi yeni Duroboard 'un ortasına batırılır. Ardından Duroboard çevrilerek eşanjör ortasındaki vidaya takılır.

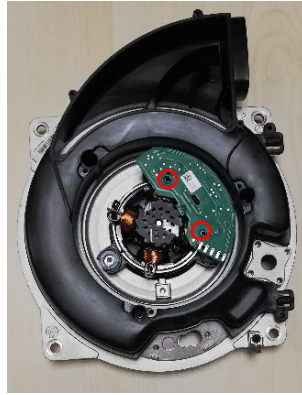
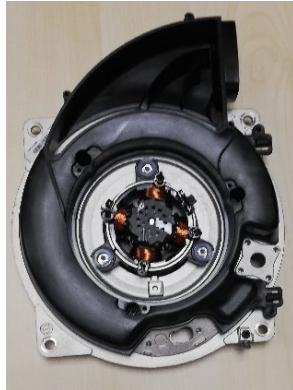
**Yanma Grubu Fan Kontrol Kartı Değişikliği :** Fan kontrol kartını değiştirmek için brülör karter kartının vidaları sökülür. Ardından Kartı tutan vidalar sökülür. Kart geri takılırken kartın altında bulunan pinlerin takıldığından emin olunması gerekmektedir.

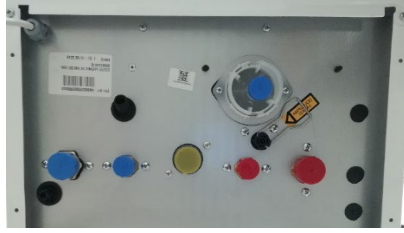
- **Kontrolör Bağlantılarının Yapılması:** Alt şaside bulunan geçiş lastiği sökülür.

Geçiş lastiğinin ucu kesilir ve termostat kablosuna geçirilir.

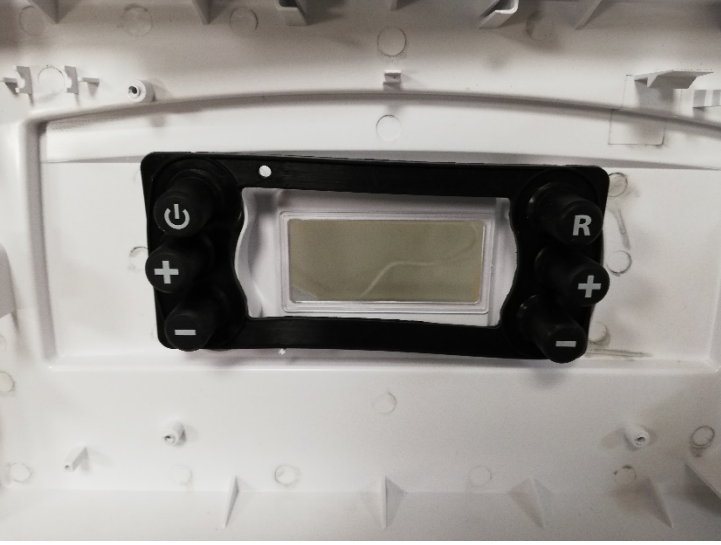
- **Anakart Montaj - Demontajı:** Kumanda paneli üzerinde anakartı tutan üç adet vida sökölür, ardından ana kartı tutan tırnaklar esnetilerek anakart çıkartılır. Kumanda paneli montajı ve de demontajı sırasında tuş takımı reset ve açma kapama tuşları yukarıda kalacak şekilde takılmalıdır. Tork:  $0,5 \pm 0,1$  Nm

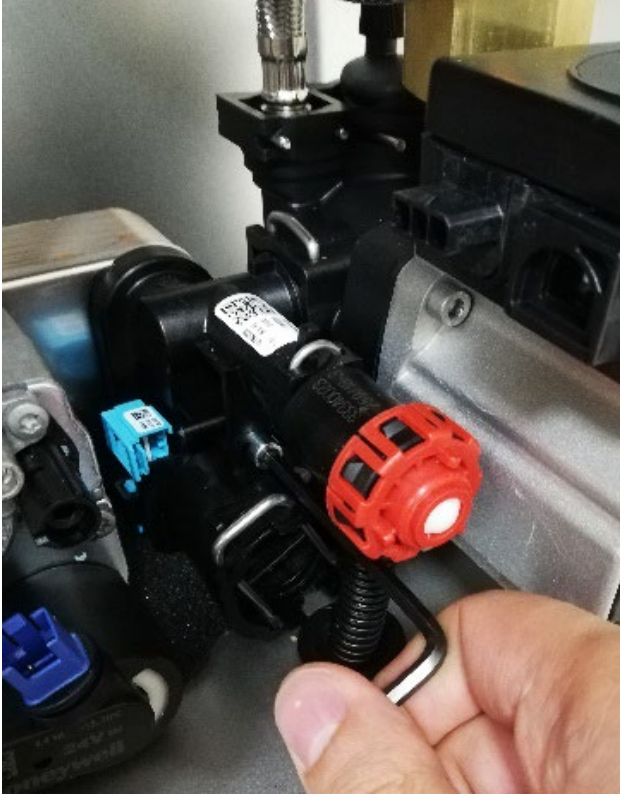
Giriş manifoldu sökülür.

**Tork:**  $3 \pm 0,3$  Nm

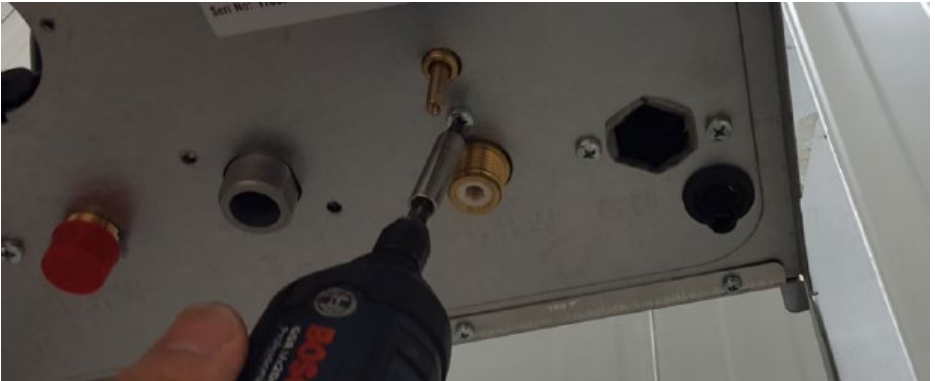
Pompa ve alt şase bağlantısının yapıldığı cıvata sökülür.

**Tork:**  $3 \pm 0,3$  Nm

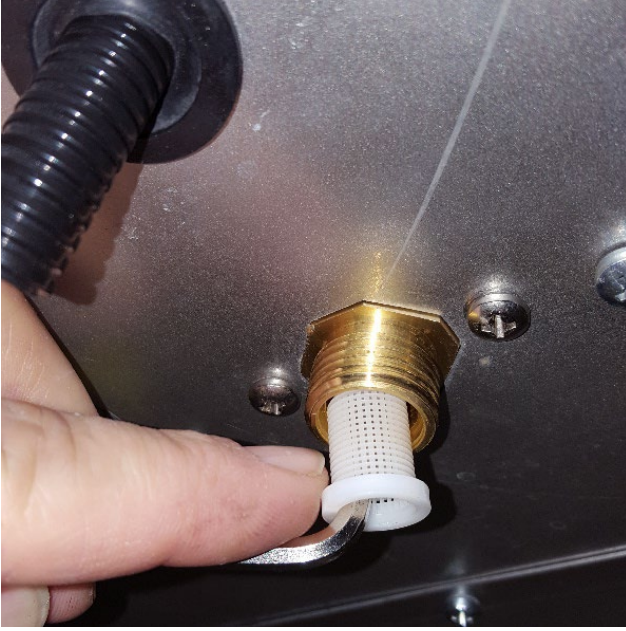
**Kullanım Suyu Filtresinin Çıkarılması:** İnce bir el aleti yardımı ile kullanım suyu giriş borusundaki filtre sökülür.

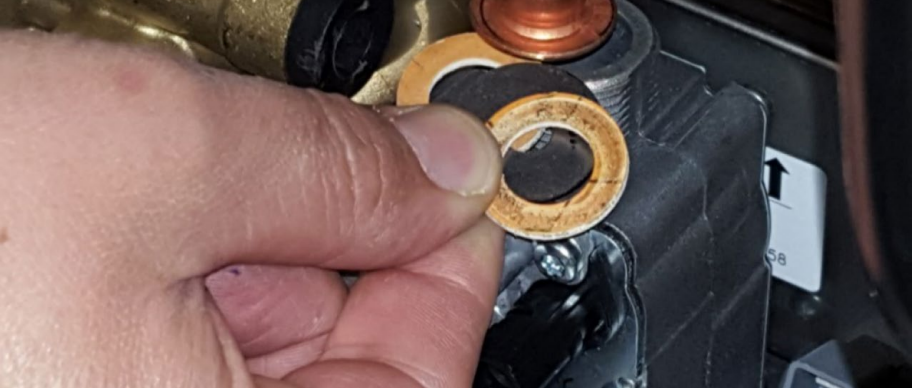
**Gaz kısma pulunun koyulması:** 2 adet conta arasına kısma pulu koyularak gaz valfine yerleştirilir.

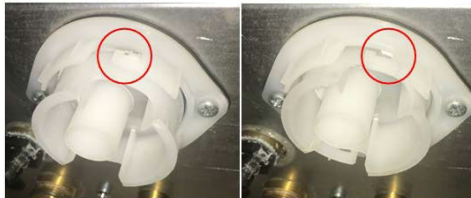
Sifon tırnakları kırık olduğunda sifon alt gövdesi yukarıya doğru kaymakta (kombiye doğru) ve şamandıranın çalışmasını engelleyerek sifonun tıkanmasına neden olabilmektedir.

Sifon alt gövde tırnaklarının, üst gövde üzerinde bulunan kanala oturtulduğundan emin olunuz.

3- Sifonu boşaltmadan önce hatanın tıkanıklıktan olduğundan emin olmak için yağışma suyu hortumunu sifon girişinden çıkarınız. Su seviyesini gözle kontrol ediniz. Sifonun tıkalı olduğundan emin olduktan sonra (sifon üst seviyesine kadar su var ise) sifon alt gövdesini çıkarınız.

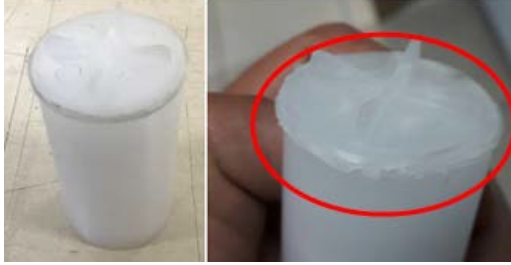
- Sifonun içerisinde pislik olup olmadığını kontrol ediniz. Pislik varsa temizliğini yapınız.
- Sifonun içerisinde tıkanmaya sebep olabilecek pislik yoksa şamandırayı kontrol ediniz. Şamandıranın kapak kısmında herhangi bir çapak olup olmadığını kontrol ediniz.
- Şamandıranın içerisinde su olup olmadığını gözle veya şamandırayı sallayarak sesle kontrol ediniz. Şamandıra içerisinde su var ise sifon tıkanıklığına sebep olacaktır.

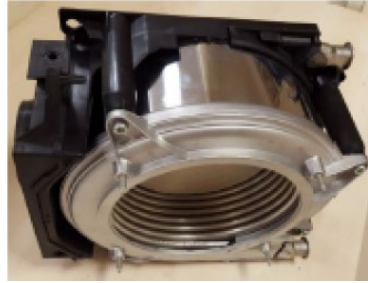
• Ana Eşanjör

Konu	Tanım
Parça Fonksiyonu	Merkezi ısıtma devresindeki suya ısı transfer edilmesini sağlayan ana elemandır. İçerisindeki brülörde yanma sonucu oluşan ısıyı, su borularına transfer ederek sistemin ısınmasını sağlar.
Hata Çalışması Durumundaki Etki	1- Isıtma ihtiyacının tam karşılanamaması 2- Su veya gaz kaçağı
Ana İlişkili Hata Kodları	A01, A03, C07
Hata Teşhisi ve Test Yöntemi	1- Eşanjör kanatları boruları üzerindeki kirlilik ve borular arası tıkanma olup olmadığı kontrolü 2- Eşanjör boruları üzerindeki çatlak-delik görsel kontrolü 3- Eşanjör içerisinden kaynama ve kabarcık vb. ses gelmesi 4- Taze hava emisyon ölçüm testi
Bakım Gereksinimi	Eşanjör iç boru temizliği

Bakım Tanımı	Bakım Metodu
Eşanjör İç Boru Temizliği	<p>1- 4 adet şomun sökülerek brülör kapağı açılır. 2- Borular üzerindeki birikintiler elektrikli süpürge ile çekilir. 3- Bir fırça vasıtasıyla borulardaki birikintiler temizlenir. 4- Eşanjör içi su ile yıkanır. 5- Su ile yıkama sonrasında pislikler sifonda birikeceği için sifon temizlemesi yapılarak işlem tamamlanır.</p> <p>Not :Birikintileri temizleme amaçlı kesinlikle asidik veya alkali bazlı temizleyici</p>

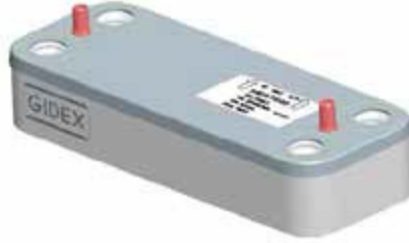
Konu	Tanım
Parça Fonksiyonu	1- Kullanım suyu taleplerinin karşılanması için ana eşanjörden gelen sıcak sudaki kullanım Suyu tesisatına aktarmaya yarayan komponenttir. 2- Tüm radyatör vanaları kapalı olması durumundaki su sirkülasyonunun kendi üzerinden (Dahili By-Pass) devam ettirir.
Hata Çalışması Durumundaki Etki	1- Kısmen veya tamamen tıkanma durumunda kullanım suyunun ısınmaması ya da sürekli aşırı ısınması 2- Dahili By-Pass fonksiyonu yerine gelmediği için merkezi ısıtma devresinde aşırı ısınma 3- Merkezi ısıtma sisteminde sürekli basınç artışı (plakalı eşanjörün içinde delinme sebebi ile kullanım suyunun merkezi ısıtma devresine girmesi)
Ana İlişkili Hata Kodları	A03, C07, A16, A17, A80, C40
Hata Teşhisi ve Test Yöntemi	1- Plakalı eşanjörün dış ortama bir kaçak verip vermediğine dair görsel kontrol 2- Kullanım suyu açılarak merkezi ısıtma devre basıncının 0,3 bar ve üzerinde değişip değişmediğini kontrolü

Bakım Gereksinimi	Plaka İç Temizliği

Test Tanımı	Test Metodu
Gaz Valfi Direnç Kontrolü	1- Plakalı eşanjör yerinde sökülür. 2- Plakalı eşanjör delikleri içerisine porçöz kireç çözücü (HN03) doldurulur ve 10 dakika beklenir. 3- Kireç çözücü boşaltılarak plakalı eşanjörün içi su ile yıkanır.

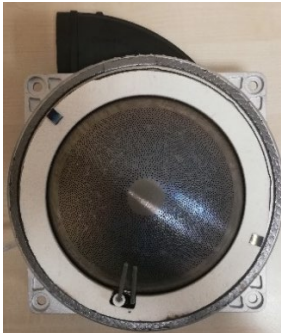
• Fan

Konu	Tanım
Parça Fonksiyonu	Gaz ve havayı karıştırıp oluşan karışımın brülör yüzeyinde yanmasını sağlar.
Hata Çalışması Durumundaki Etki	1- Kombi yanmaz. 2- Fan modülasyon yapmaz. Hep maksimum devirde çalışır. 3- Sesli çalışma olur.
Ana İlişkili Hata Kodları	A01, A05, A06, A82
Hata Teşhisi Test Yöntemi Bakım	Görsel kontrol: 1- Gaz ve hava girişlerinde çapak, kir vb. parça olup olmadığını kontrolü 2- Ana eşanjör ile olan montajının kontrolü 3- Yanma emisyon değerlerinin gaz analiz cihazı ile kontrolü 4- Fanın dönmesinin engellenmediğinin kontrolü

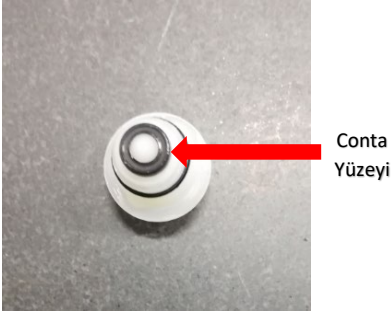
- **Doldurma Musluęu**

Konu	Tanım
Parça Fonksiyonu	Merkezi ısıtma tesisatına su doldurma amacı ile kullanılır.
Hata Çalışması Durumundaki Etki	1- Kombiye hiç su doldurulamaz. 2- Kombiye su doldururken kapatılamaz ve emniyet ventilini açtırarak su tahliyesine sebep olur. 3- Kullanım suyu ile merkezi ısıtma devresi suyunun karışmasına yol açar. 4- Kullanım suyu şebeke basıncının çok düşük olduęu yerlerde bozuk olan musluk sebebi ile merkezi ısıtma devresindeki su boşalarak düşük basınç hatası oluşabilir.
Ana İlişkili Hata Kodları	C40, C37
Hata Teşhisi Test Yöntemi Bakım	Görsel Kontrol ve Test: Doldurma musluęu conta kısmında kir, çapak, aşınma, deformasyon vb. durum olup olmadığı kontrolü

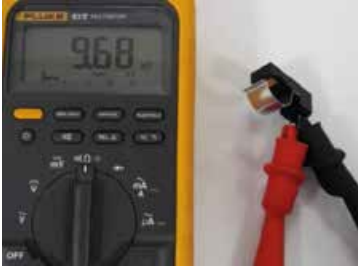
- **Yüzev tipi NTC**

Konu	Tanım
Parça Fonksiyonu	Merkezi ısıtma devresindeki suyun giriř ve çıkıř sıcaklıđını ölçen elemandır.
Hata Çalışması Durumundaki Etki	1- Kullanıcının ayarladıđı ayar sıcaklıđı ile gerçekteki sıcaklık farklı olduđu için konforsuzluk olabilir. 2- Cihaz çalışmaz.
Ana İliřkili Hata Kodları	A15, A16, A17, A18, A33, A35, A80, C81
Hata Teřhisi ve Test Yöntemi	Görsel Kontrol ve Test: 1- Kablo bađlantılarının düzgün ve hasarsız olduđunun kontrolü 2- Bakır boruya temas eden iç kısımda paslanma, korozyon veya deformasyon olup olmadıđı kontrolü 3- Direnç kontrolü
Bakım Gereksinimi	Özel bir bakım gereksinimi yoktur.

Test Tanımı	Test Metodu
Yüzev Tipi NTC Direnç Kontrolü	Cihazda elektrik bađlantısı kesilir. Gidiř ve dönüř suyu yüzev tipi NTC'leri kombiden çıkartılarak yaklaşık 10 dakika oda sıcaklıđında sođutulması için beklenir. NTC uçları arasındaki direnç ölçülür. Direnç deđerinin ařađıdaki tabloya göre uygun olduđu kontrol edilir.

Ortam Sıcaklıđı (°C)	Yüzev Tipi NTC uçlarda ölçülen direnç (kohm)
0-5	27,3 – 22,1
6-10	21,2 – 18
11-15	17,3 – 14,7
16-20	14,1 – 12,1
21-25	11,6 – 10
26-30	9,63 – 8,3
31-35	8,6 – 6,95
36-40	6,7 – 5,8

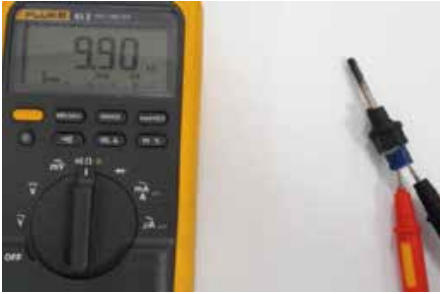
Test Tanımı	Test Metodu
Daldırma tipi NTC Direnç Kontrolü	Cihazda elektrik bağlantısı kesilir. Baca gazı sıcaklık sensörü kombiden çıkartılarak yaklaşık 10 dakika oda sıcaklığında soğuması için beklenir. NTC uçları arasındaki direnç ölçülür. Direnç değerinin aşağıdaki tabloya göre uygun olup olmadığı kontrol edilir.

Ortam Sıcaklığı (°C)	Baca Gazı Sıcaklık Sensör Uçlarında Ölçülen Direnç (kohm)
0-5	30,9 – 24,5
6-10	24 – 19,5
11-15	19 – 15,7
16-20	15,2 – 12,7
21-25	12,2 – 10,3
26-30	9,8 – 8,4
31-35	8 – 6,9
36-40	6,5 – 5,7

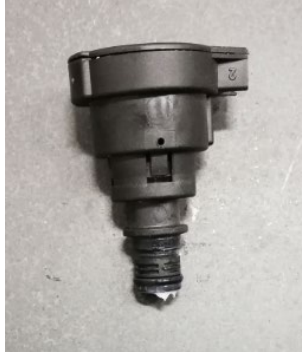
- **Su Basınç Sensörü**

Konu	Tanım
Parça Fonksiyonu	Merkezi ısıtma devresindeki su basıncını ölçen elemandır.
Hata Çalışması Durumundaki Etki	1- Cihaz düşük ya da yüksek su basınç hatası verir. 2- Su basıncını kullanan kişi gerçek değerinden farklı görür. 3- Kullanıcı sisteme su doldursa bile basınç artışı görmeyebilir.
Ana İlişkili Hata Kodları	C37, C40, C47
Hata Teşhisi ve Test Yöntemi	Görsel Kontrol ve Test: 1- Kablo bağlantılarının düzgün ve hasarsız olduğunun kontrolü 2- Su basınç sensörü su giriş delik kısmının tıkalı olup olmadığını kontrolü 3- Voltaj Testi
Bakım Gereksinimi	Özel bir bakım gereksinimi yoktur.

Test Tanımı	Test Metodu
Daldırma tipi NTC Direnç Kontrolü	Cihazın elektriği açık halde iken su basınç sensörü üzerindeki elektrikse konnektör çıkartır ve aşağıda görülen uçları arasında DC voltaj ölçümü yapılır. Voltajın 4,9-5,1 V DC aralığında olduğu kontrol edilir.

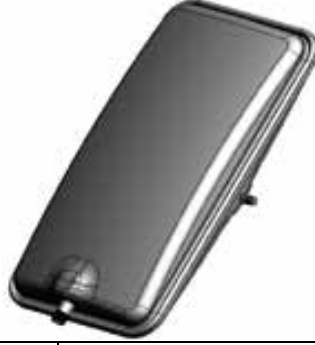
- **Genleşme Tankı**

Konu	Tanım
Parça Fonksiyonu	Merkezi ısıtma tesisatına soğuk halde doldurulan su ısındıkça genleşir. Genleşen suyun sistem su basıncını arttırmaması için kullanılır.
Hata Çalışması Durumundaki Etki	Merkezi ısıtma devresinde basınç artışı ve emniyet ventilinden su atılması
Ana İlişkili Hata Kodları	C40
Hata Teşhisi ve Test Yöntemi	Genleşme tankı gaz basıncı ölçümü

Test ve Bakım Tanımı	Test ve Bakım Metodu
Genleşme Tankı Gaz Basınç Ölçümü	Merkezi ısıtma tesisatındaki su boşaltılır, daha sonra manometre ile genleşme tankı sibobundan gaz basıncı ölçülür. Ölçülen basınç değeri 0,5 Bar'dan fazla olmalıdır. Aksi halde basınç 1 Bar'a gelene kadar gaz ilavesi gerekir. (Gaz ilave edilen genleşme tankında 6 ay içinde basınç düşümü olursa genleşme tankının değişmesi gerekir.)

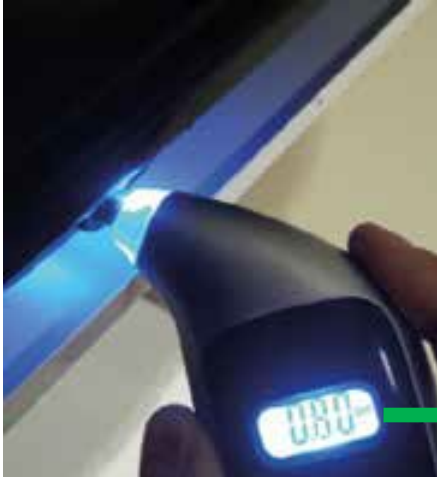
0,5 Bar'dan büyük olmalı

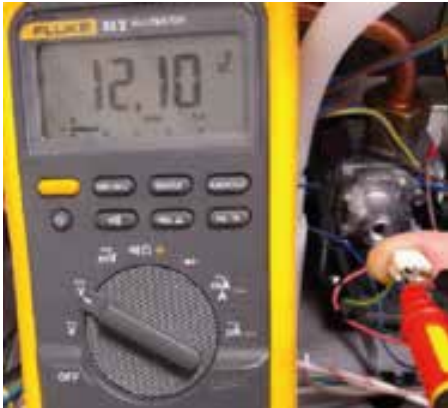
Test Tanımı	Test Metodu
Akış Sensörü	Cihazın elektriği açık halde iken kullanım suyu açılır. Akış sensörü üzerindeki elektriksel konnektör çıkartılır ve aşağıda görülen uçları arasında DC voltaj ölçümü yapılır. Voltajın 11,5-12,5 V DC aralığında olup olmadığı kontrol edilir.

Besleme Topra

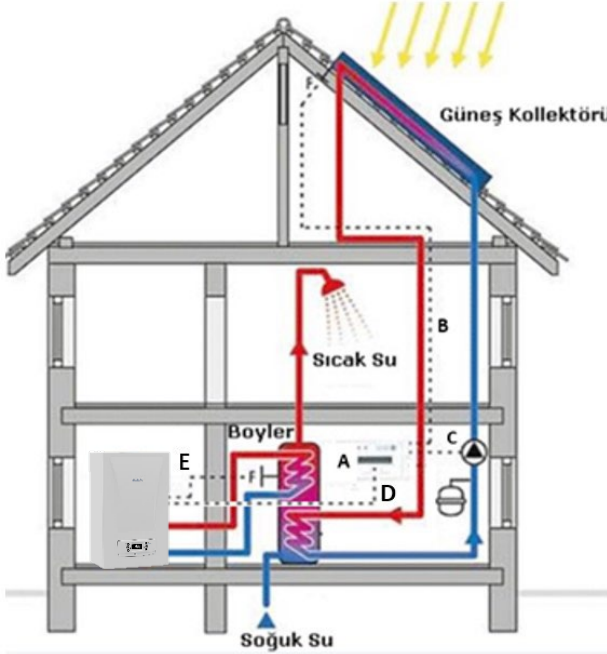
**D:** Solar Kart-Kombi Elektronik Kart Bağlantısı (7006990568 kodlu solar karta kablo dâhildir, solar kart kombi elektronik kart kutusu içine montajlanır)

**E:** Boyler Sensörü– HONEYW.T7106A10 – 70069526180
