Rubinetti d'autore Made in Italy

beethoven

ISTRUZIONI DI INSTALLAZIONE / INSTALLATION INSTRUCTION

ART. 7701/2/A

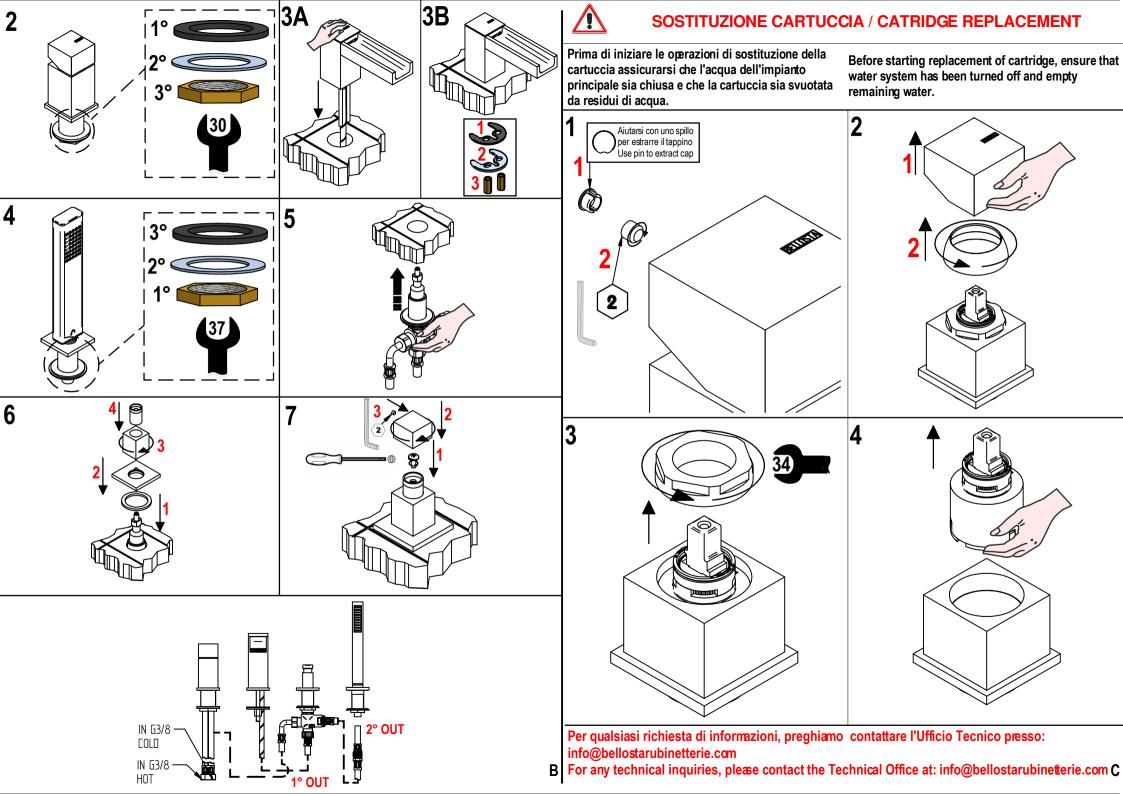
Per installatore: Al fine di garantire la durata del prodotto installare rubinetti con filtro da pulre periodicamente. Effettuare risciacquo delle tubazioni prima di installare il prodotto PUNTO 1)

Eventuali residui se finissero all'interno della catuccia potrebbero causarne il danneggiamento

For installator: In order to guaranteea long duration of the product install valves with filter, which have to be regulary cleaned (POINT 1). Carry out the rinsing of the pipes before install the tap.

Some external materias may demage the cadrige if not removed before the installation.
