b-uno - b-due

Istruzioni d'installazione/ Installation instructions

Art. 7901/4/A/E Art. 7901/4/AL/E

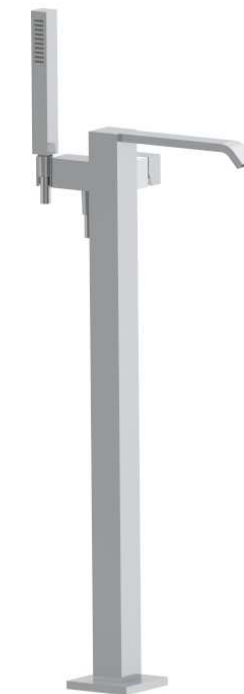
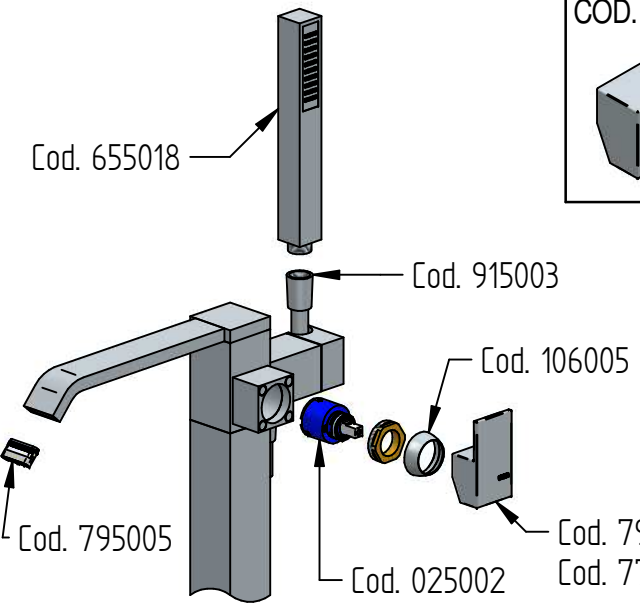
RICAMBI / SPARE PARTS

COD. 774017 	COD. 794020 	COD. 025002
COD. 795005 	COD. 106005 	
COD. 655018 	COD. 915003 	
PER FINITURE: COD. 655197	PER FINITURE: COD. 655016

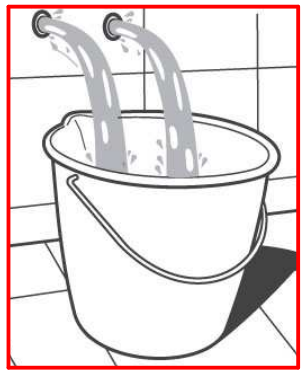
1 IMPORTANTISSIMO

Per installatore: Al fine di garantire la durata del prodotto installare rubinetti con filtro da pulire periodicamente. Effettuare risciacquo delle tubazioni prima di installare il prodotto (PUNTO 1). Eventuali residui se finissero all'interno della cartuccia potrebbero causarne il danneggiamento

For installer: In order to guarantee a long duration of the product install valves with filter, which have to be regularly cleaned (POINT 1). Carry out the rinsing of the pipes before install the tap. Some external materials may damage the cadringe if not removed before the installation.

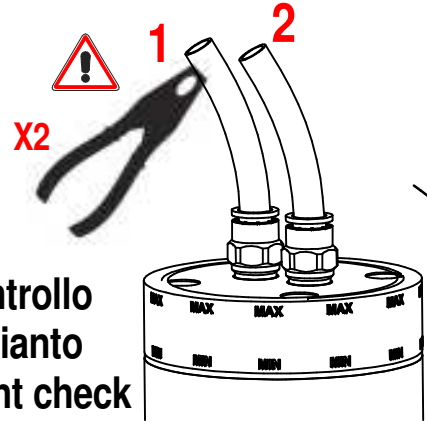
2 Close

**Controllo impianto
Plant check**
