ELITE

Istruzioni di installazione / Installation instruction

Art.9109/1

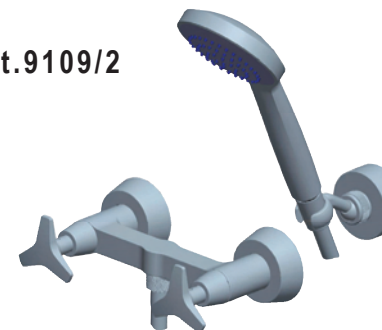
**Sostituzione vitone / Valve replacement**

Before starting replacement valve, ensure that water system has been turned off and empty remaining water.

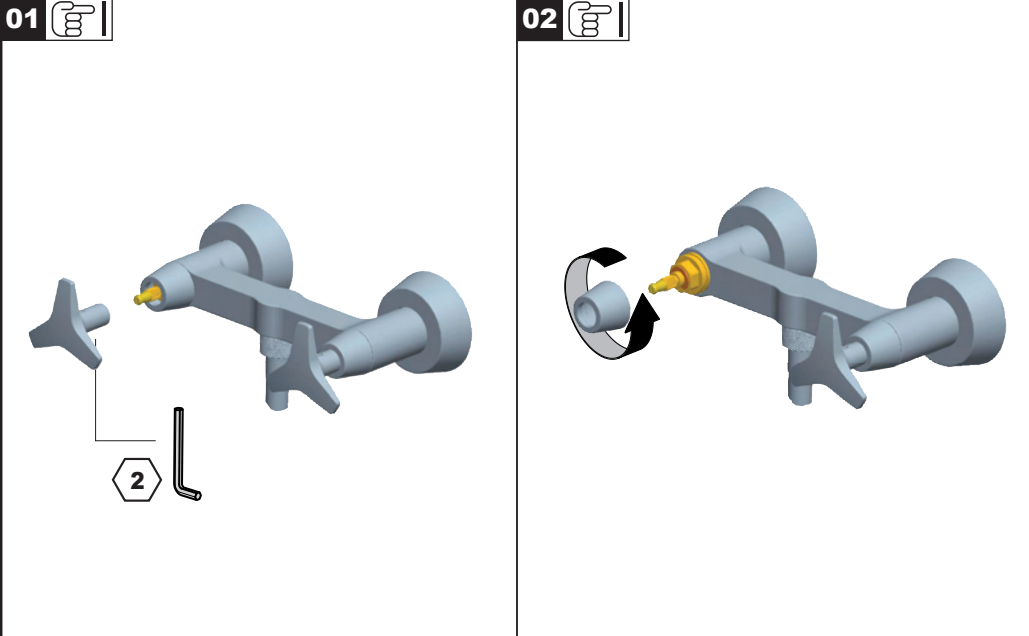
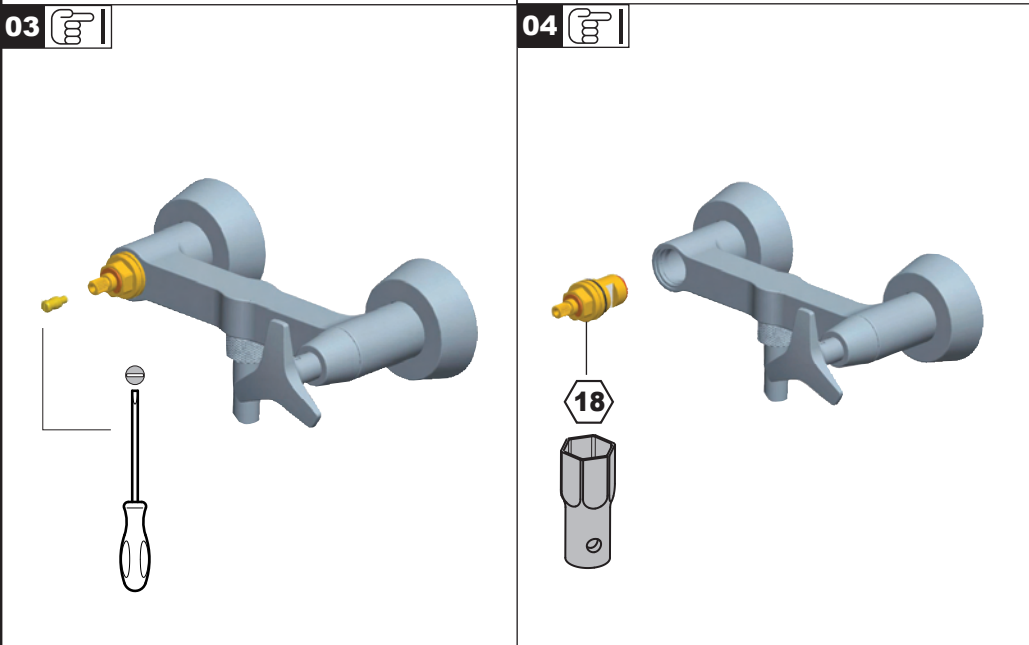
Prima di iniziare le operazioni di sostituzione del vitone, assicurarsi che l'acqua dell'impianto principale sia chiusa e che il rubinetto sia svuotato da residui d'acqua.
