baby-s

Istruzioni di installazione / Installation instruction

Art. 7205 Art 7205/S 	Art. 7205/P Art 7205/P/S 	Art. 7205/P/A Art 7205/P/A/S 	Art. 7207
-------------------------------------	---	---	----------------------

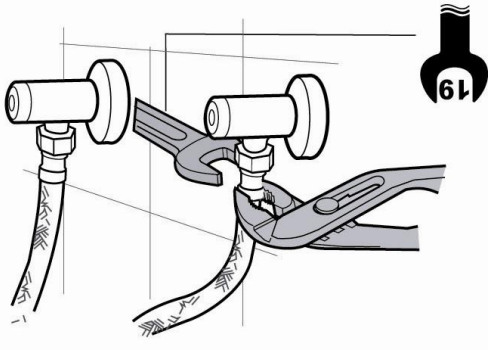
Per installatore: Al fine di garantire la durata del prodotto installare rubinetti sottolavabo con filtro da pulire periodicamente. Effettuare risciacquo delle tubazioni prima di installare il prodotto (PUNTO 1) Eventuali residui se finissero all'interno della cartuccia potrebbero causarne il danneggiamento
For installer: In order to guarantee a long duration of the product install angle valves with filter, which have to be regularly cleaned (POINT 1). Carry out the rinsing of the pipes before install the tap. Some external materials may damage the cadrige if not removed before installation

1 IMPORTANTISSIMO 	2 	3
4 	5 	6

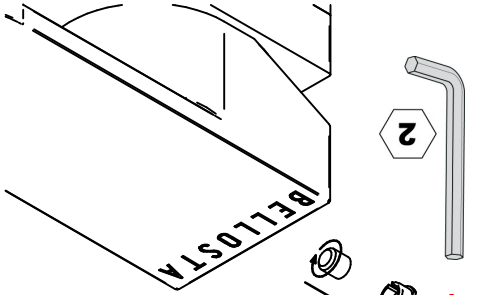
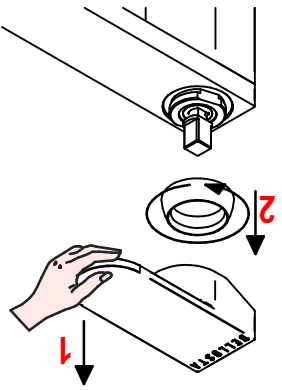
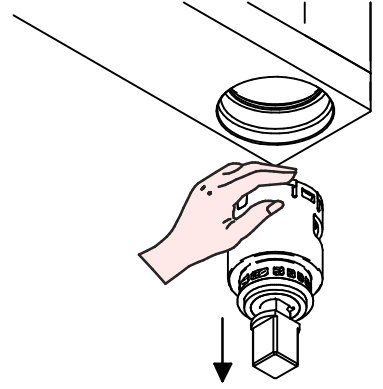
SOSTITUZIONE SODINO BIDET/ JOINT BIDET REPLACEMENT

Prima di iniziare le operazioni di sostituzione della cartuccia assicurarsi che l'acqua dell'impianto principale sia chiusa e che la cartuccia sia svuotata da residui di acqua.

Aiutarsi con uno spillo per estrarre il tappino
 Use pin to extract cap
